# Arquitetura e Segurança contra incêndios

*Rosaria Ono*

*Faculdade de Arquitetura e Urbanismo*

*Universidade de São Paulo*

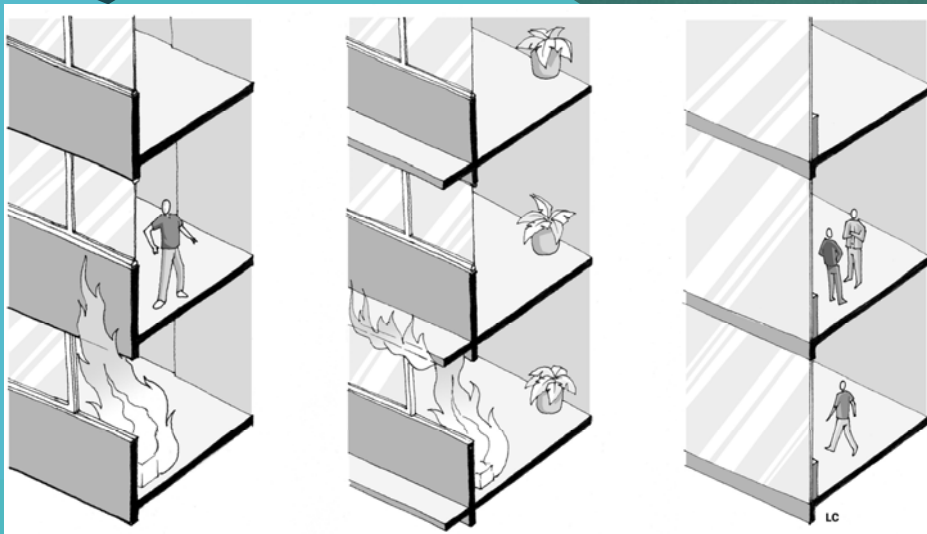
# Compartimentação Vertical das fachadas

- ▶ Elemento vertical ou horizontal (peitoril ou aba) resistente ao fogo na fachada

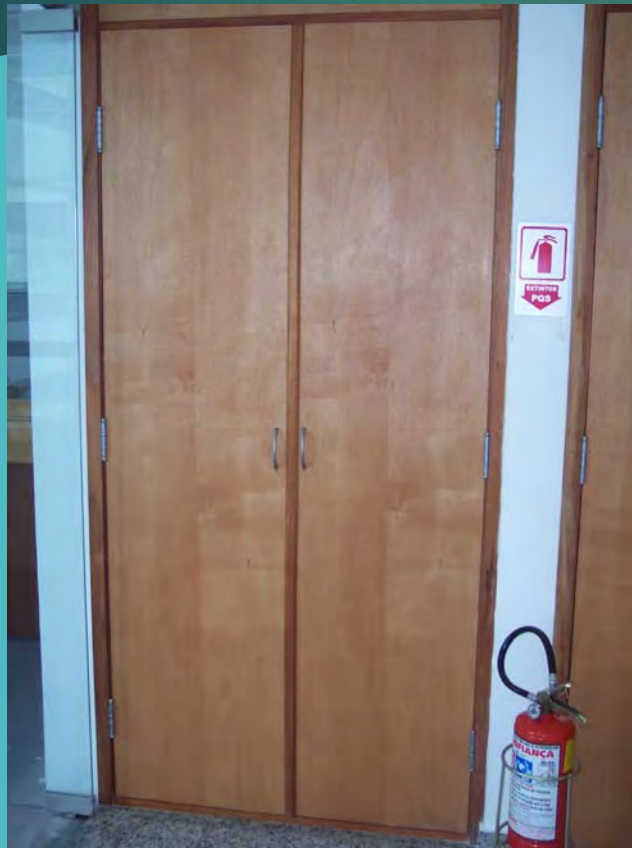
Shaft visitável com portas fechadas

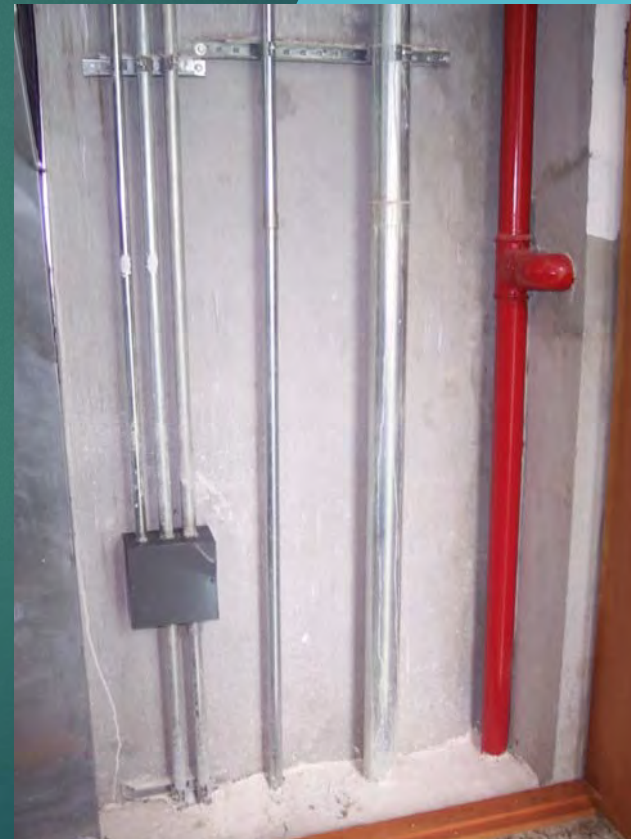
Selagem no nível do piso em shaft visitável com portas abertas

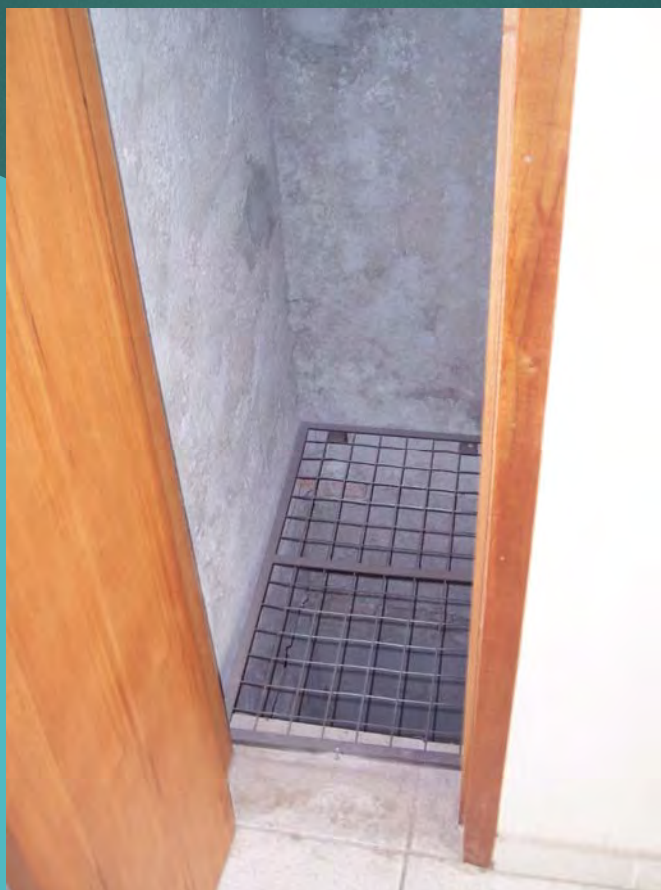
# Shaft vertical visitável aberto (sem selagem)

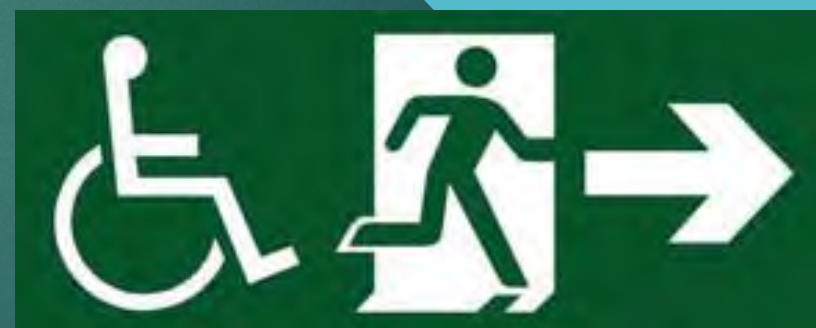
# Sinalização de emergência

- ▶ Orientação e Salvamento
  - ▶ orientar a saída segura das pessoas

NBR 13434 - Sinalização de segurança contra incêndio e pânico

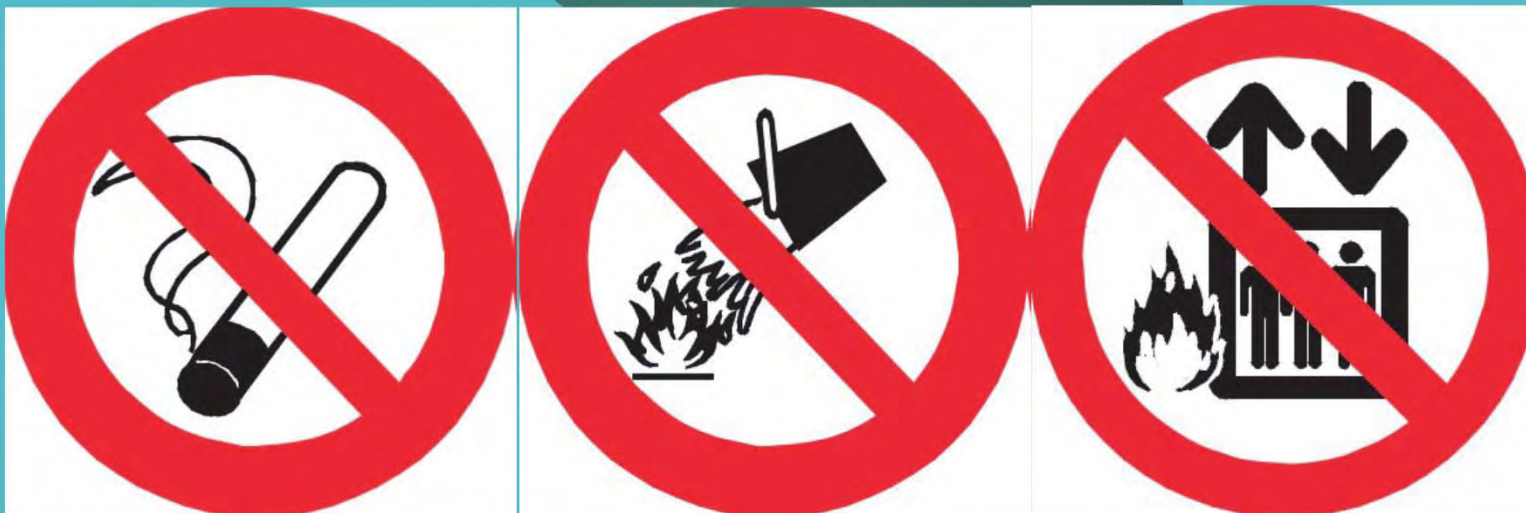
# Sinalização de emergência

- ▶ Proibição:
  - ▶ proibir ações capazes de conduzir ao início do incêndio.

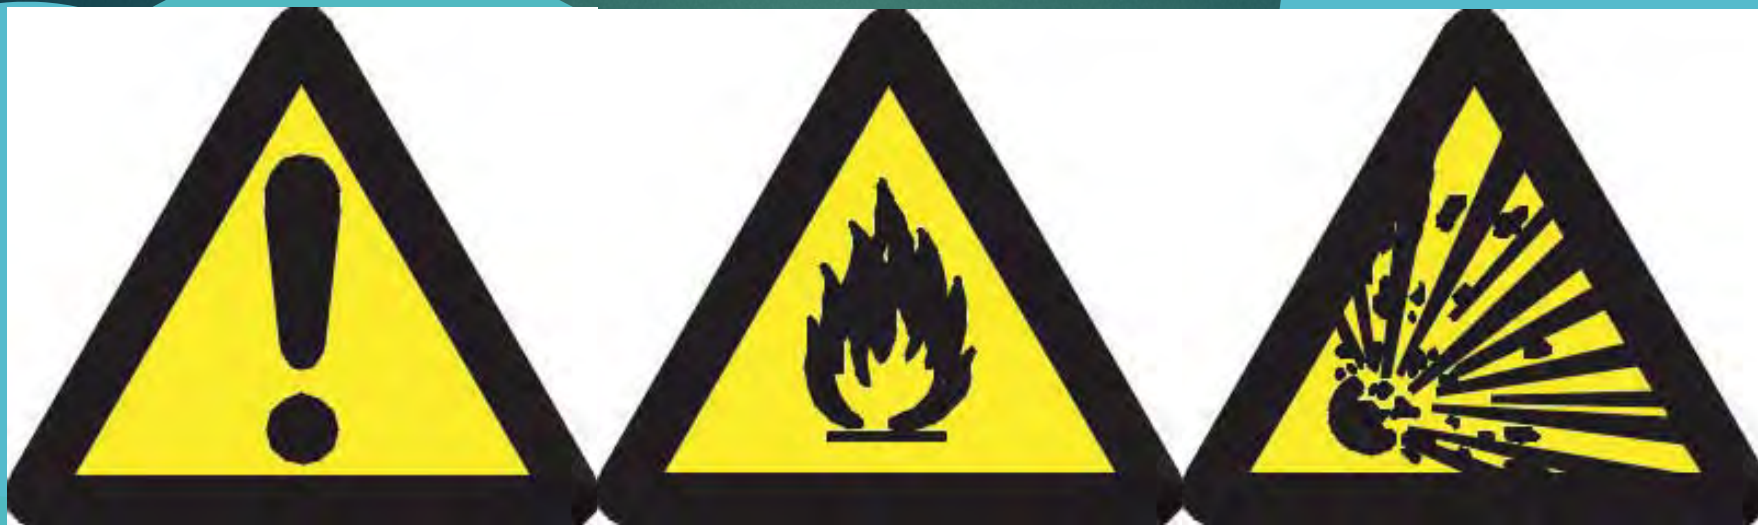
# Sinalização de emergência

- ▶ Alerta:
  - ▶ alertar para áreas e materiais de risco em potencial.
